**RESTAURATION DE
L'EXUTOIRE DU LAC NICK**

(N./Réf. 22-1090)

VILLE DE BOLTON-EST

JANVIER 2024

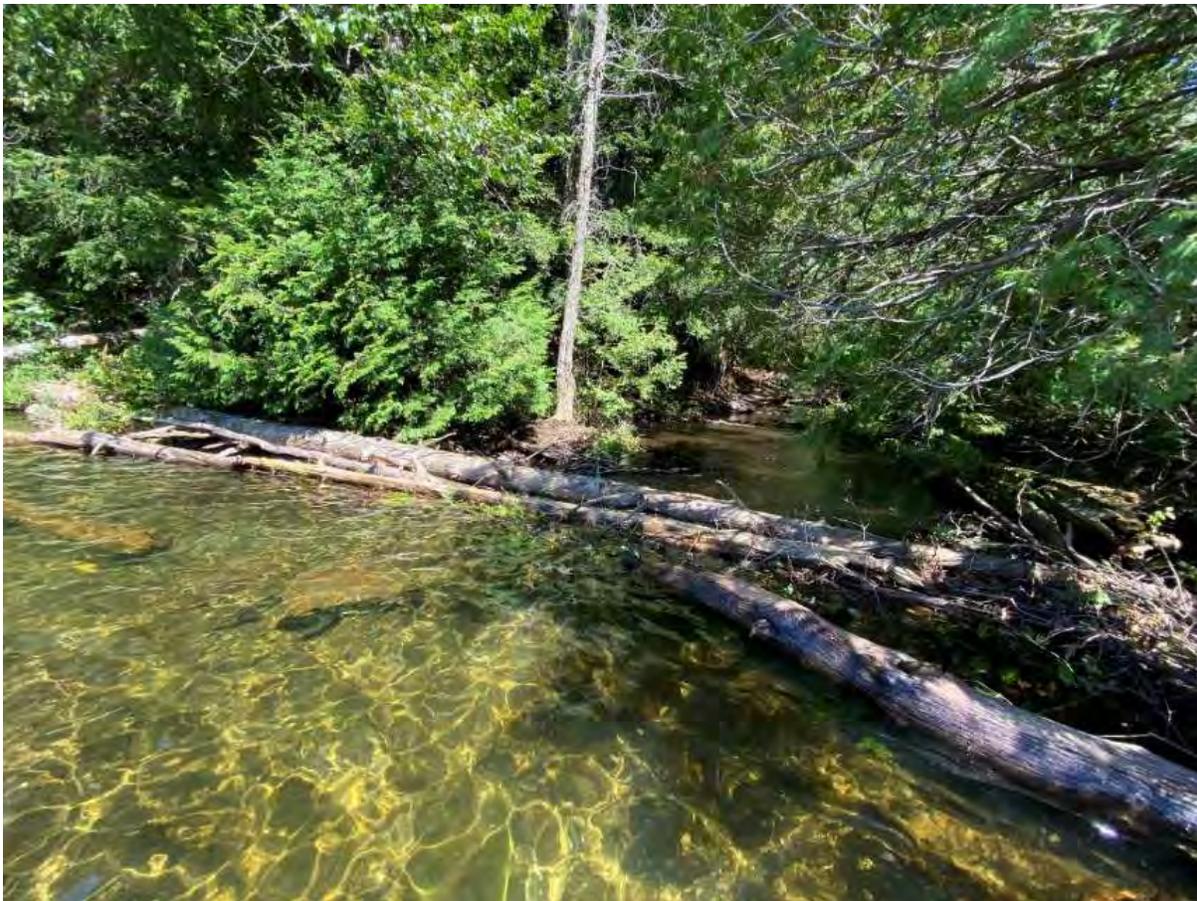
Selon les observations visuelles, l'exutoire du lac Nick est un ouvrage composé d'enrochement artisanal et de débris ligneux (Figure 1) de 15 m de longueur.

Figure 1 : Ouvrage de contrôle à l'exutoire du lac Nick

Selon les observations sur le site, l'ouvrage de contrôle semble être constitué d'un enrochement artisanal et de troncs d'arbres qui se sont colmatés avec un matériel plus fin pour créer un ouvrage relativement stable, bien qu'il y ait possibilité de mouvement des éléments formant l'ouvrage durant des périodes de fortes pressions hydrauliques. Lors de tels événements, il y a possibilité que le niveau de la crête de l'ouvrage soit déplacé et que le niveau du lac soit ajusté. Cependant, considérant la stabilité de l'ouvrage et l'action d'érosion diffuse à cet endroit, il est peu probable qu'un tel ajustement entraîne un abaissement soudain du niveau du lac ou un événement d'inondation important en aval. De plus, considérant la faible pente et le matériel grossier au lit du Tronçon 1 du CE2, il est considéré qu'à mesure que la forme de l'ouvrage de contrôle s'ajuste, les risques d'érosion ou d'inondation en aval ne changeraient pas de manière significative.

Considérant que l'ouvrage de contrôle actuel, composé d'enrochements et de billots de bois, est relativement stable et ne présente pas de risques importants de rupture, cette option inclut des aménagements de protection des éléments dénudés et du matériel meuble contre les forces érosives.

Il est proposé que les extrémités de l'ouvrage aux points de raccordement avec le terrain naturel seraient visées par cette option. Les extrémités seraient donc stabilisées à partir d'enrochements ou de végétation adaptés afin d'assurer la stabilisation entière de l'ouvrage.

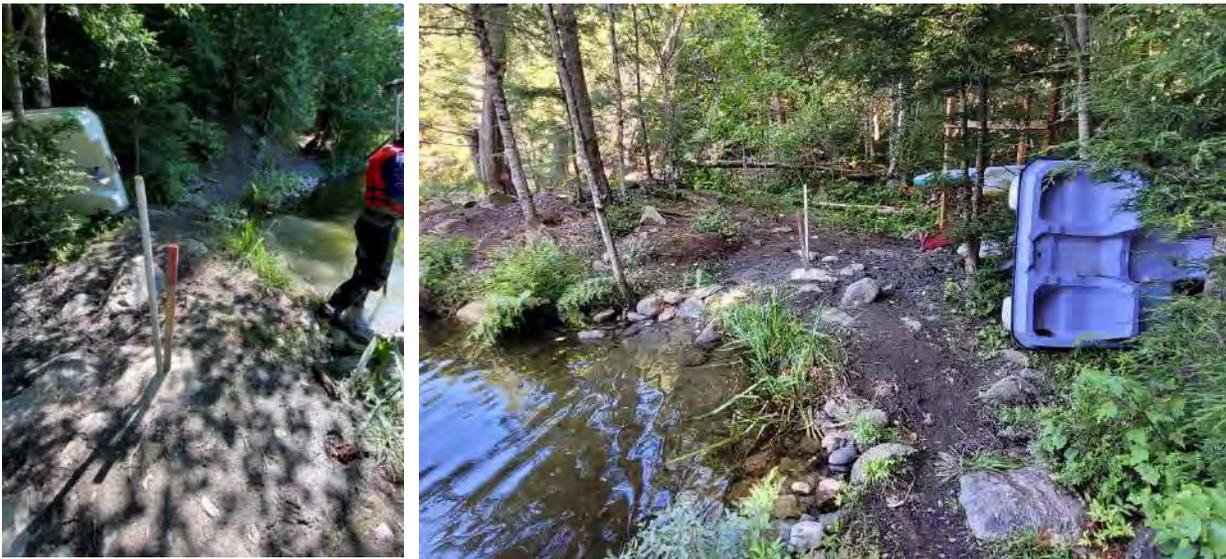
La digue Kaizer, située à une dizaine de mètres au sud de l'exutoire, représente un remblai d'une dizaine de mètres de longueur et se conforme au terrain naturel surélevé du lac Nick. Selon les observations visuelles, la digue est composée d'un remblai de cailloux et de blocs dans une matrice de sable et de gravier (Figure 2).

Figure 2 : Digue Kaizer (piquets à l'endroit du forage géotechnique)

Bien que les berges de la digue semblent généralement stables, des signes d'érosion au niveau de la crête de la digue ont été remarquées. En effet, lorsque le niveau du lac est élevé, il est probable que l'eau de débordement traverse la crête de la digue entre l'embouchure du CE2 et du chenal secondaire CE1. Il est compris que ces eaux de débordement ont causé de l'érosion au niveau de la crête de la digue lors de la période de crue à l'été 2023. De plus, étant donné que la crête de digue est dénuée de végétation, le sol est susceptible d'être érodé lors d'évènements pluviaux. Également, une infiltration est remarquée à travers la matrice de remblai de la digue qui draine vers le cours d'eau secondaire intermittent CE1 (Figure 3).

Pour ce qui est de la digue, qui est considérée stable dans son état actuel, il est proposé de recouvrir la crête avec une protection adaptée pour prévenir une érosion ou un ravinement lors de débordement ou de l'action de la pluie. Un déversoir est proposé d'être aménagé afin de concentrer les eaux de débordement. Le retrait des racines dans la zone de la digue est également nécessaire afin d'éviter la création de chemins préférentiels pour l'eau qui peuvent nuire à la structure de la digue. Une combinaison de végétalisation herbacée et d'enrochement permettrait de protéger davantage la digue avec la possibilité d'inclure la création d'un chenal d'évacuation stable pour contrôler le débit des eaux de débordement vers le chenal CE1 et une stabilisation de la rive droite du CE1. Un concept basé sur les recommandations de l'étude géotechnique de Solmatech serait élaboré.

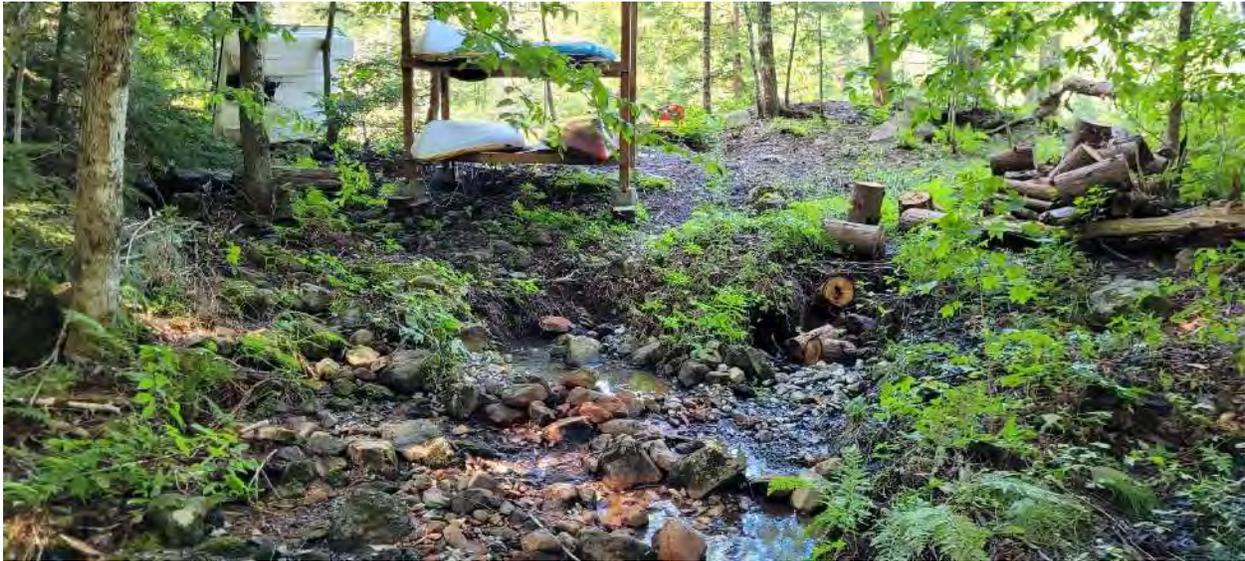
Figure 3 : Présence d'un écoulement derrière la digue Kaiser

Au niveau de la zone adjacente, comme une rigole s'est formée de manière non contrôlée entre l'ouvrage de contrôle et la digue et que la surface de la digue est actuellement dénuée, il y a risque qu'il y ait agrandissement de la rigole et que l'érosion de la digue progresse lors d'événements de crue. Ceci peut entraîner une érosion du matériel de la digue et un abaissement de son niveau de contrôle hydraulique. Considérant la présence du cours d'eau secondaire CE1 en aval de la digue, il est considéré qu'une évacuation des eaux de crue par voie de débordement au-dessus de la digue lors d'événements exceptionnels peut être acceptable pour réduire les pressions d'érosion aux berges du CE2. Cependant, si la digue n'est pas protégée des effets érosifs, à long terme, celui-ci peut se dégrader, augmenter la charge sédimentaire en aval et, avec le temps, pourrait changer la dynamique de contrôle pour une redirection des débits vers le CE1. Une telle situation pourrait occasionner des changements temporaires localement au niveau de l'érosion et du mouvement sédimentaire du tronçon aval du lac Nick.

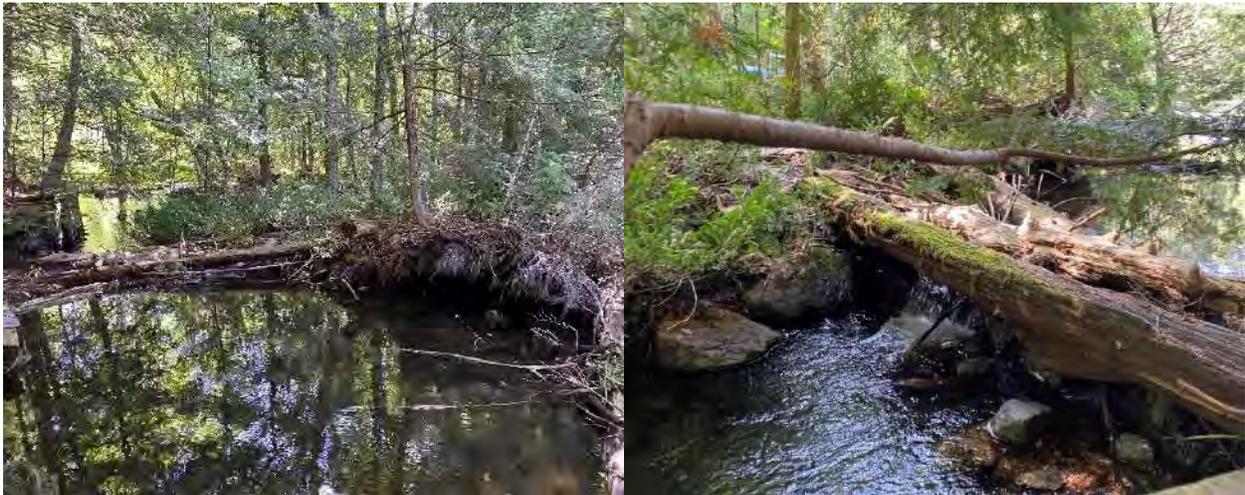
Le tronçon amont du cours d'eau CE2 est caractérisé sur 20-30 mètres par la présence de débris ligneux issus de la chute d'arbres. Les figures 4 et 5 illustrent l'érosion dans cette section de cours d'eau et la présence d'un petit seuil composé d'enrochement et de billots de bois morts au niveau d'un îlot central à 15 m en aval de l'embouchure du CE2.

Figure 4 a) et b): Petit seuil de billots de bois et de pierres du côté gauche de l'îlot central du CE2

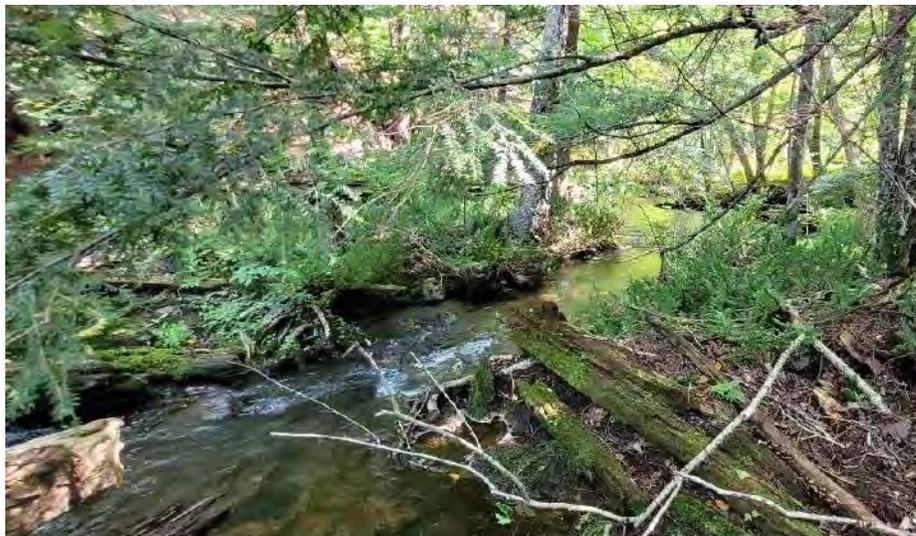
Figure 5 : Côté droit de l'îlot central (vue vers l'amont)

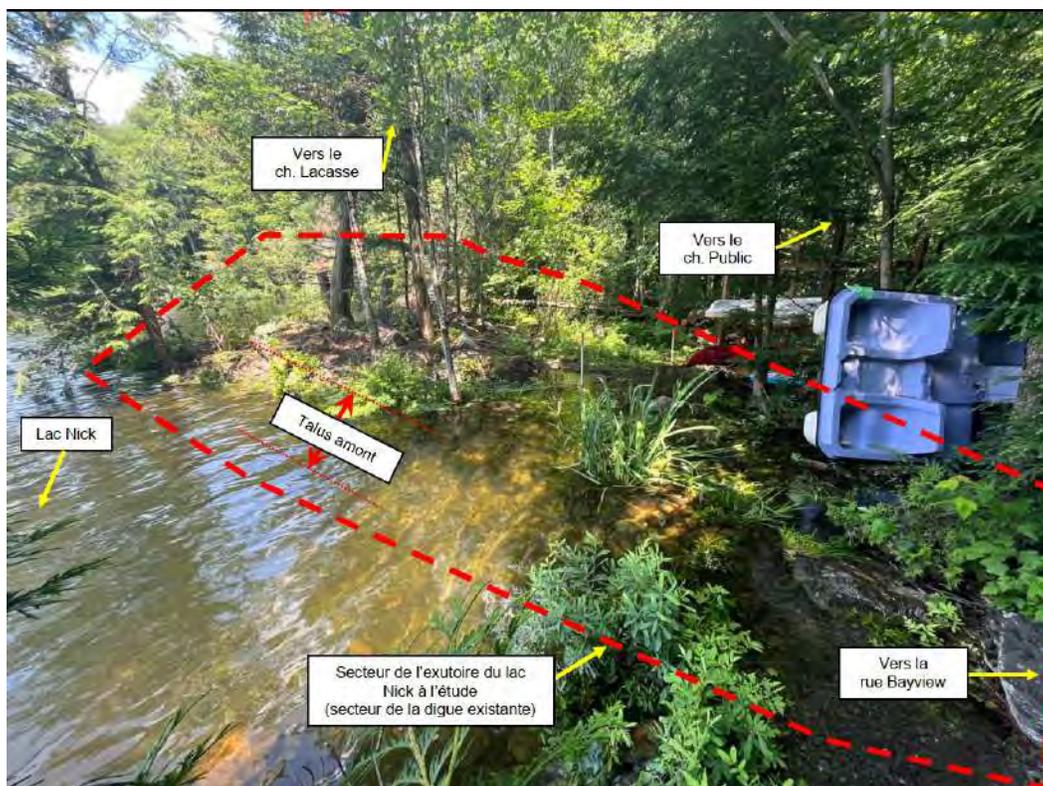
Selon les résultats de l'étude géotechnique, comme le matériel est très perméable, l'eau souterraine traverse la matrice de la digue pour se drainer vers le CE1. Cependant, cette infiltration d'eau n'entraîne pas de perte de matériel de la digue et celle-ci ne présente pas de signe d'instabilité structurelle. Toutefois, comme l'eau peut passer par-dessus la digue lorsque le niveau du lac est élevé (Figure 6), il est recommandé de protéger la digue contre l'érosion causée par des eaux de débordement.

Figure 6 : Digue Kaiser submergée (source : Solmatech, 2023)

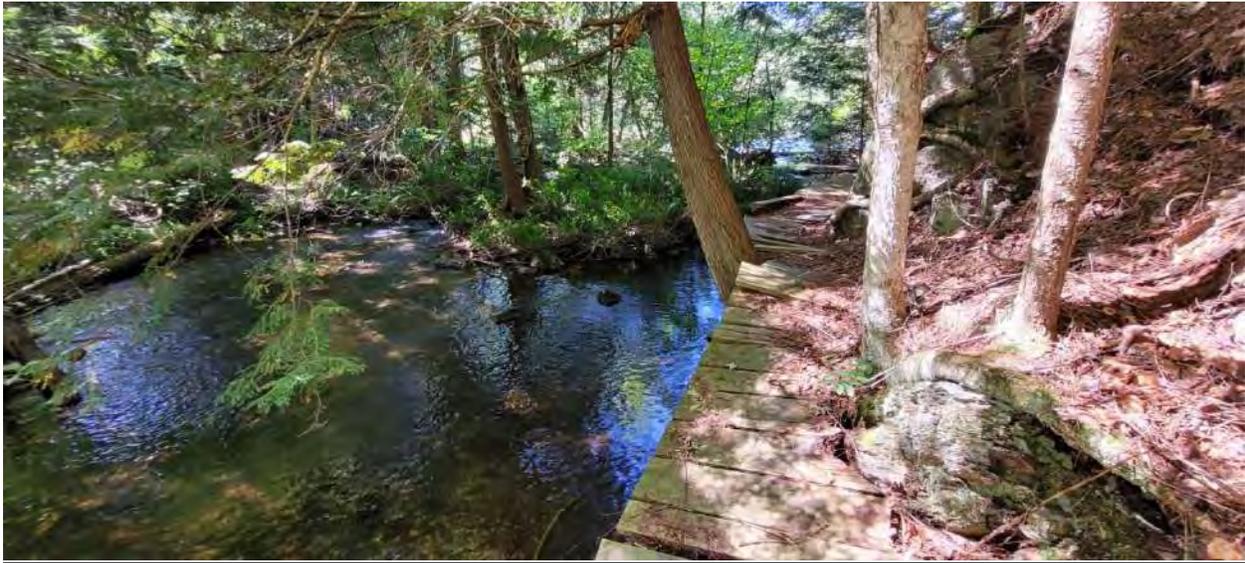
Le débit de la branche active du ruisseau est régulé en amont par l'ouvrage de contrôle. Dans les 40 mètres en amont, l'écoulement des eaux du lac se divise en deux branches, par un petit îlot central végétalisé, qui se rejoignent un peu plus loin pour se concentrer en un seul chenal (Figure 7). Il a été observé sur le site que l'écoulement érode les berges et permet le recrutement d'arbres lors d'évènements de crue importants. Plusieurs arbres morts ou en chablis, et penchés sur le cours d'eau, ont été observés.

Figure 7 : Îlot central sur le tronçon 1 (vue de la berge gauche vers l'amont)

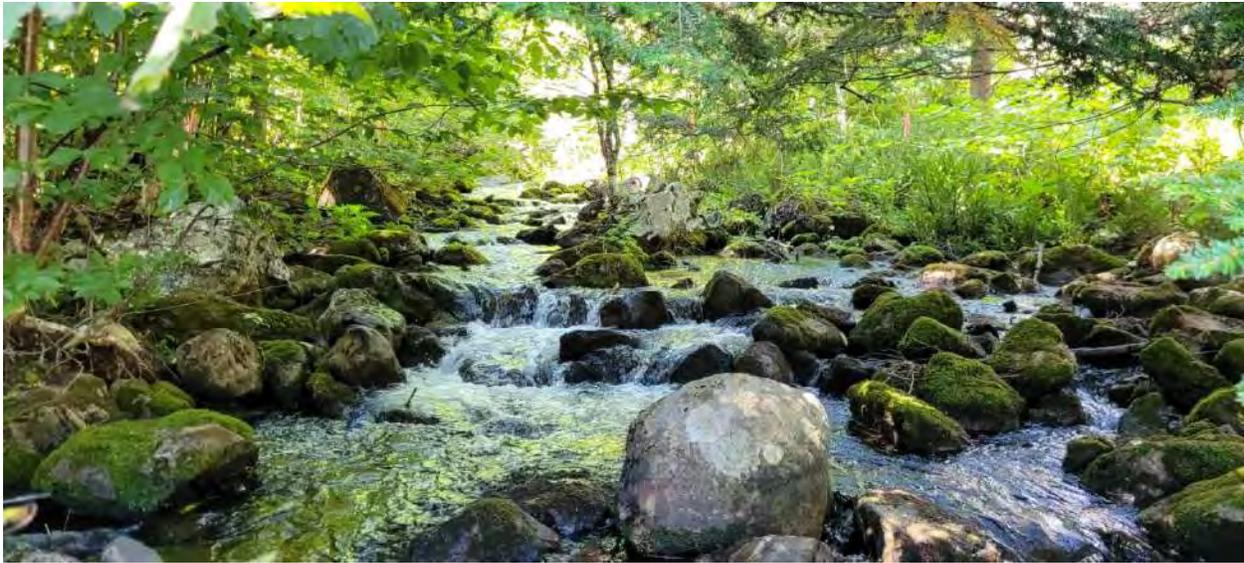
Ce tronçon de 60 m est d'un style en cascade (Figure 8). L'élévation du lit du cours d'eau à cet endroit diminue de 5 m jusqu'à l'étang Larochelle à la fin du tronçon. La forte pente d'environ 6,1 % du tronçon et le matériel grossier (blocs et gros blocs essentiellement, substratum rocheux visible par endroit, un peu de sédiments fins (gravier, sable, cailloux) du lit engendrent un style en cascade (avec des vitesses d'écoulement plus élevées). Des seuils construits de pierres semblent avoir été aménagés de façon artisanale à l'aide de blocs issus du cours d'eau. De très nombreux blocs étaient recouverts de mousse ce qui indique que le niveau d'eau du cours d'eau est relativement stable, que les blocs sont bien imbriqués dans le lit et que les débits n'ont pas été suffisants depuis un certain temps pour déplacer ce type de matériel vers l'aval. L'absence de sédiments fins stockés dans le segment indique que le tronçon agit comme un convoyeur.

Figure 8 : Tronçon 2 du CE2 (vue vers l'amont)

Dans sa configuration actuelle, le cours d'eau possède une énergie moyenne dans le secteur en cascade. Considérant la nature pentue du chenal, sa granulométrie grossière et le substratum rocheux affleurant par moment, il est peu probable que le lit du cours d'eau migre. Néanmoins, en cas de haut niveau d'eau, il est probable que des débordements aient lieu en amont (MH1) puisque cette zone est basse et serait dans l'axe de l'écoulement. Une partie du terrain du 60, Chemin Public pourrait aussi être inondée.
